Techniek van jetgroutpalen biedt perspectief voor funderingsherstel in ruimtes met beperkte hoogte

De Lichttoren duurzaam gefundeerd

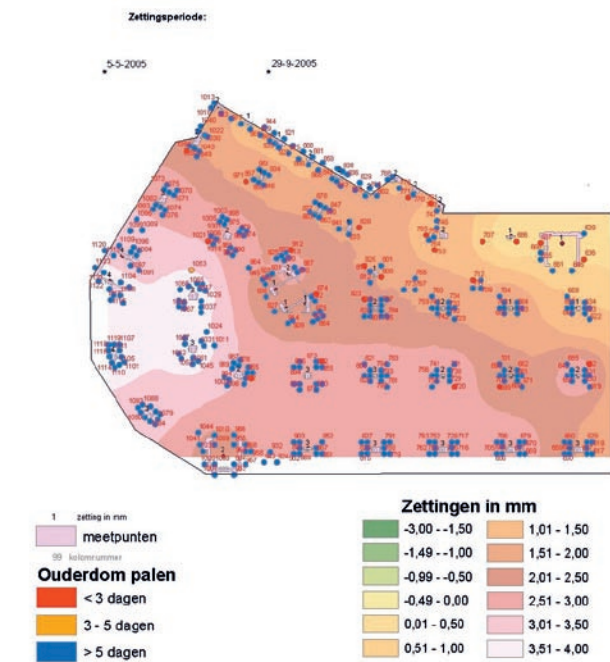
11 | Totaaloverzicht verrichte metingen

eerste instantie is dagelijks gemeten. Daarmee ontstond een volledig beeld van het vervormingsgedrag van het gebouw tijdens de werkzaamheden (fig. 11). De verplaatsingen bleken kleiner dan werd voorspeld. De grootste verplaatsing bedraagt circa 6 mm. Kennelijk is de krachtoverdracht van de houten palen op de groutpalen gunstiger verlopen. Er zullen in de toekomst nog enkele herhalingsmetingen worden verricht om eventueel nazakken in beeld te krijgen.

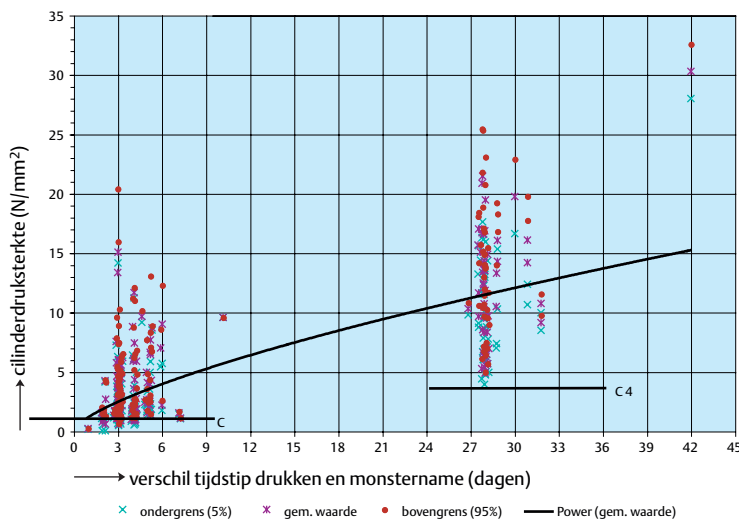
12 | Drukwaarden monsters

De gemiddelde beginsterkte was 3,7 N/mm²; de 28-daagse sterkte was 13,0 N/mm² (fig. 12). Als karakteristieke waarden voor de cilindersterkte zijn aangehouden: na 72 uur: 1,5 N/mm²; na 28 dagen: 4,0 N/mm².

Aan de spreiding is duidelijk te zien dat een product wordt

gemaakt waarin de lokale grondslag is verwerkt.
