Techniek van jetgroutpalen biedt perspectief voor funderingsherstel in ruimtes met beperkte hoogte

De Lichttoren duurzaam gefundeerd

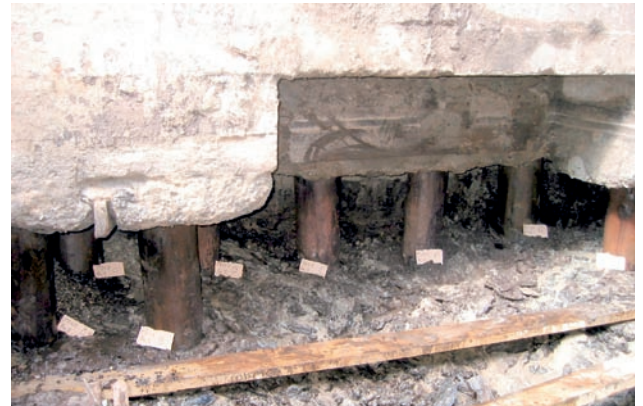
3 | Aangetaste palen

Verschillende onderzoeken zijn aan de bestaande paalfundering verricht. Daarbij is duidelijk geworden dat de duurzaamheid van de houten palen niet kan worden gegarandeerd (foto 3). Van grenenhouten palen is bekend dat aantasting door bacteriën tot aan de punt kan plaatshebben. Ook kan bij de punt een groot deel van het oppervlak in de loop der tijd verloren gaan.

Er zijn geen palen getrokken, maar duidelijk werd wel dat de oorspronkelijk aanwezige grondmechanische draagkracht door aantasting minder is geworden en in de loop der tijd verder zal afnemen. Uit het onderzoek bleek dat de constructieve draagkracht van 15% van de grenenhouten palen op dit moment niet voldoet; voor

20% van de palen was de constructieve draagkracht onzeker. Slechts 65% van de palen werd bij de toetsing van de paalschacht voor de korte termijn als voldoende beoordeeld.

Besloten werd tot het realiseren van een duurzame paalfundering met behoud van de bestaande constructie.

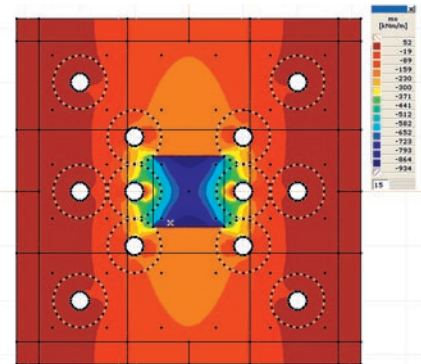
5 | Sterktecontrole poer met ESA Prima Win

Met drukproeven op boorkernen uit het gebouw is de betonsterkteklasse bepaald en zijn de sterkteberekeningen van de kolommen en poer gecontroleerd (fig. 5).

Door het boren van een gat Ø180 voor het aanbrengen van de nieuwe palen is er sprake van een reductie van de wapening. Met het plaatsen van de nieuwe palen verandert daarentegen de benodigde wapening. De benodigde wapening is berekend. Met de wapeningstekeningen van de bestaande constructie en de invloed voor het boren in de poer is berekend dat de overblijvende wapening meer is dan minimaal benodigd.
